REVITALIZACE ZÁMECKÉHO NÁVRŠÍ V LITOMYŠLI

CHRÁM JAKO GALERIE nebo koncertní síň

Piaristický chrám Nalezení svatého Kříže chátral od roku 1968, více než čtyřicet let sloužil jako skladiště a parkoviště. Projekt jeho obnovy zpracovali manželé Štěpánovi, kteří pro jeho interiér navrhli několik výjimečných prvků.

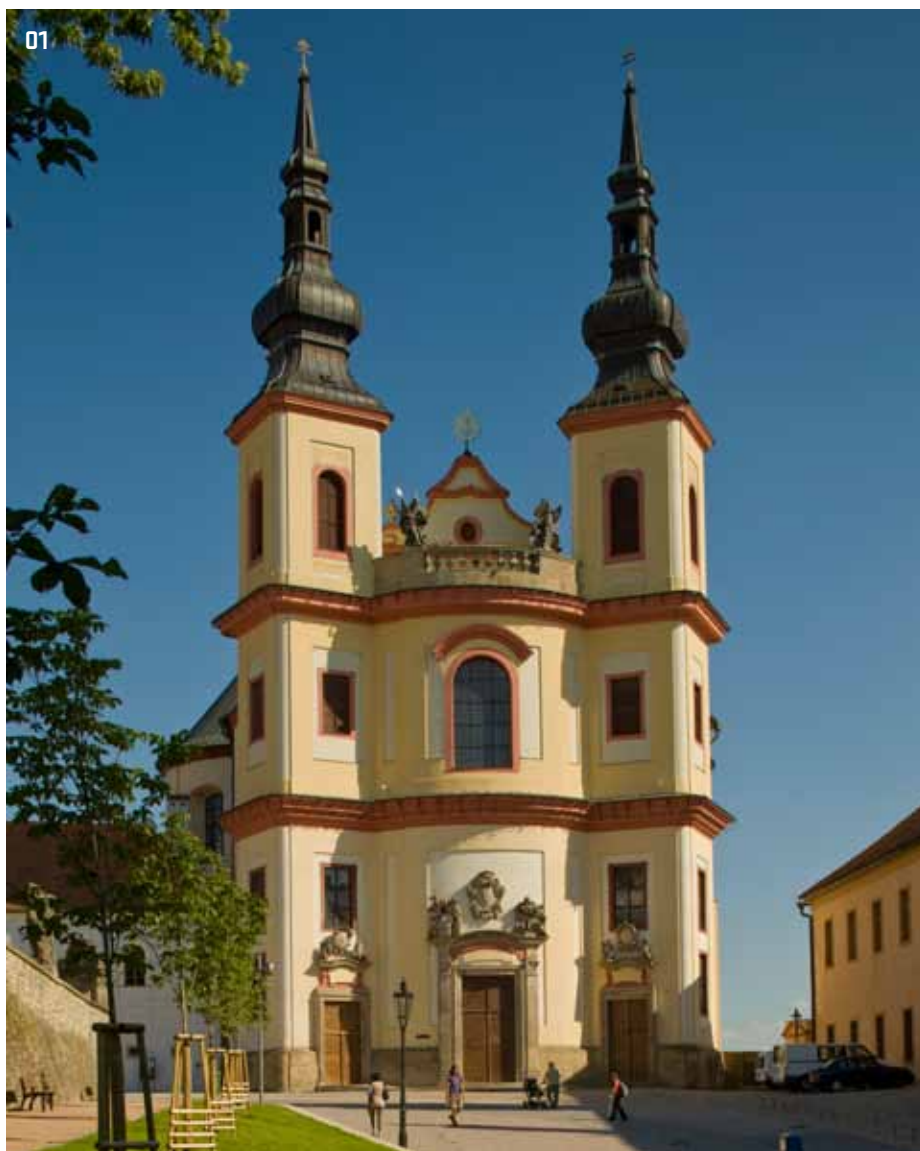
01 > Chrám vystavěl Giovanni Battista Alliprandi, dokončil ho František Maxmilián Kaňka. Při prvním požáru v roce 1735 shořely obě věže.

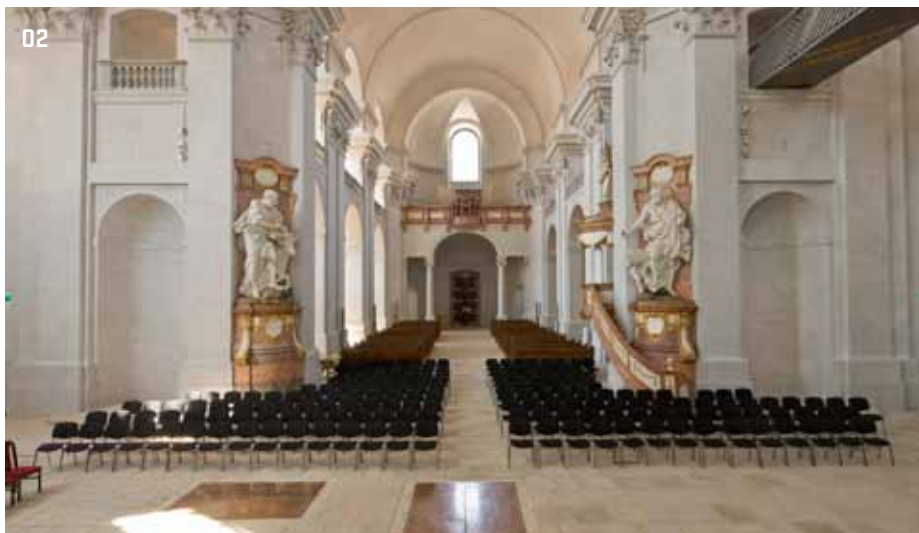
02 > V interiéru byla obnovena dlažba a opraveny všechny další kamenné prvky

Ano, ale zhruba polovina pískovcových bloků byla popraskaná nebo jinak poničená, takže jsme je doplnili jako mozaiku. Směrem ke vstupu byl provoz vět-

ší, v těchto místech je tedy větší podíl nových dlaždic. Hledali jsme podobný pískovec, původní lomy jsou dávno zavřené. Kromě toho tu bylo třeba provést restaurátorské práce kamenných prvků, jako jsou například balustrády, dále také dřevěných polychromovaných oltářů. Zajímavou historií má hlavní oltářní obraz od italského malíře Trevisaniho. Byl drahý, obecně velmi ceněný, vznikla podle něj řada rytin. Při jednom z požárů ale shořel a teď je tu už jen jeho kopie, která má k originálu daleko.

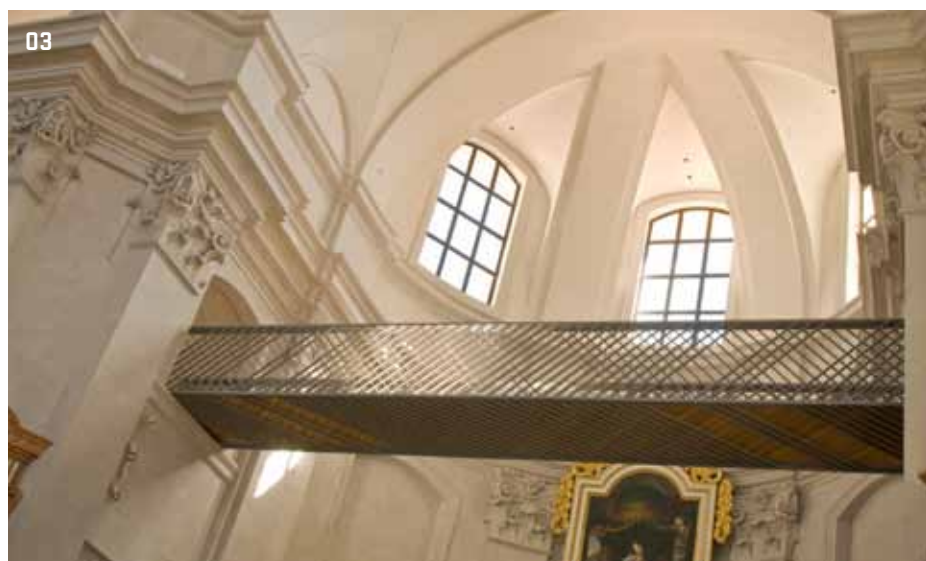
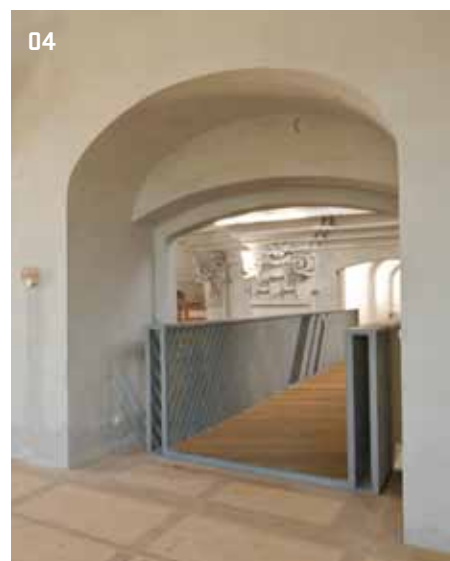
03, 04 > Lávka přes příčnou loď byla pouze vložena na nosné zdivo

Lávka je umístěná přes příčnou loď, takže není tak nápadná, jak by se mohlo zdát. Z hlavní lodi ji téměř nevidíte. Je pouze vložena na nosné zdivo, stačilo jen odstranit balustrová zábradlí.

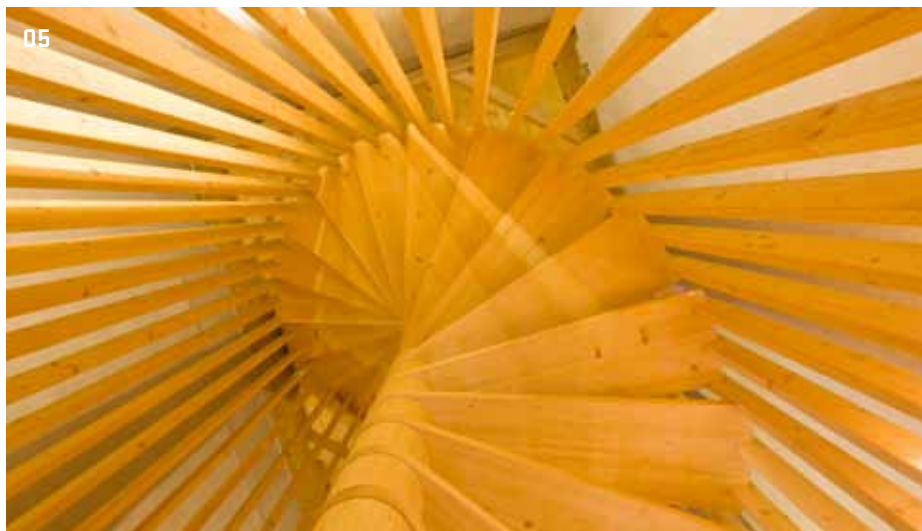
05 > Nové vřetenové schodiště ve věži

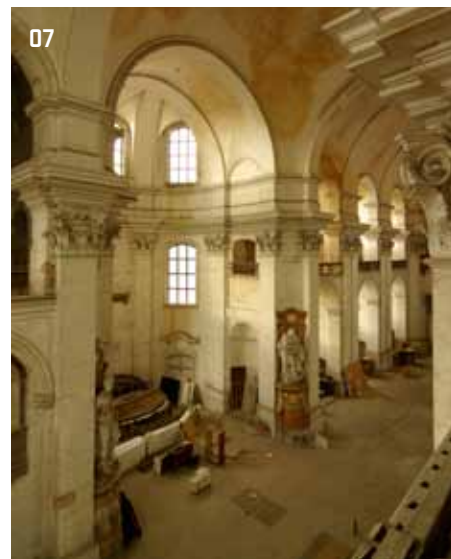
07 > Z průběhu prací na obnově kostela

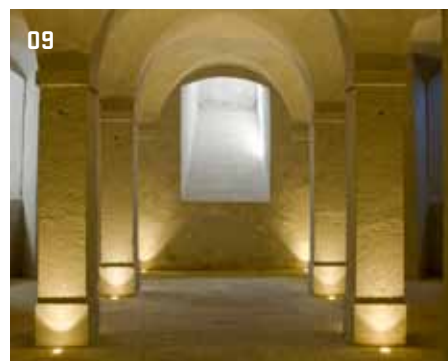
09 > Prostor hrobky bude sloužit jako galerie nebo pro představení

Prostor hrobky o velikosti zhruba padesáti metrů čtverečních byl po celý čas prázdný. Má tři okna, původní zdivo a dlažbu, takže jsme řešili jen monumentální vrata z bronzu, která by se mohla využívat při některých představeních. Předpokládáme, že se tam občas usku- teční duchovní výtvarná intervence.
